# Der Planer, die WEG und das Mehr

**ENERGETISCHE SANIERUNG EINER WOHNANLAGE VON 1972** Eigentlich wollte die von Schäden und Schimmel genervte Wohnungseigentümergeinschaft lediglich die maroden Fassaden aus asbesthaltigen Faserzementplatten ihrer 13 Gebäude im Münchner Westen auf Vordermann bringen. Doch bei der Bestandsanalyse zeigte sich in Anbetracht der Fördermöglichkeiten, dass die Gesamtsanierung zum Effizienzhaus 55 wirtschaftlicher war. Claudia Siegele

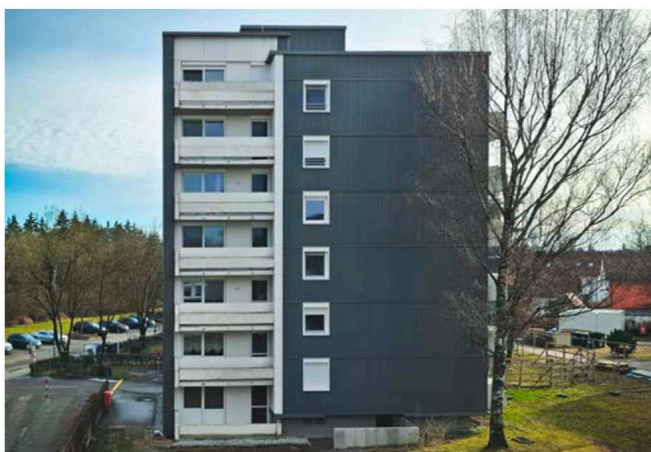
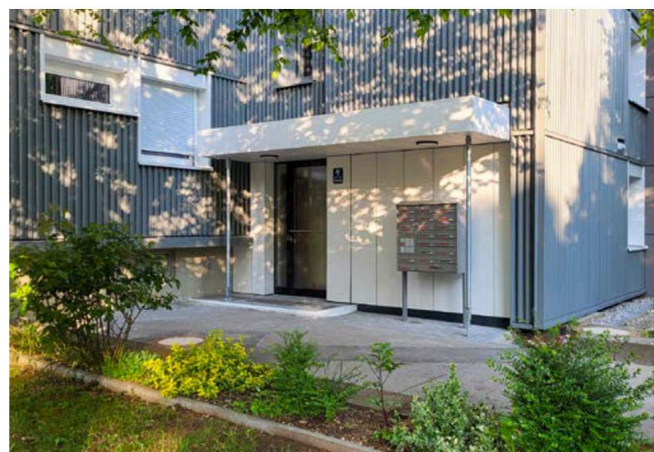
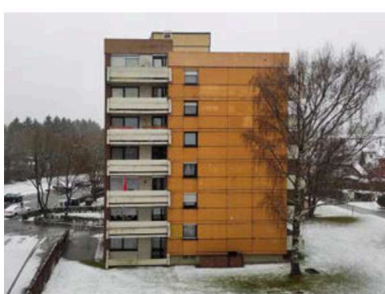
Doch auch an der Holz-Unterkonstruktion der hinterlüfteten Bekleidung nagte irgendwann der Zahn der Zeit, beziehungsweise es ergaben sich partielle Feuchteschäden, die dazu führten, dass die Holzunterkonstruktion verfaulte und ab 2018 Sicherungsmaßnahmen gegen das Herabfallen der Platten getroffen werden mussten. Die Wohnungseigentümergeinschaft (WEG) sah sich gezwungen, schleunigst eine Generalsanierung der Fassaden vorzunehmen.

**4** Grau statt Orange, gedämmt statt verschimmelt, demontierbar statt asbesthaltig – die Fassadensanierung verbessert den Wohnwert und Komfort nachhaltig.

So fiel die Entscheidung wieder zugunsten einer vorgehängten hinterlüfteten Fassade (VHF) – mit der Vorgabe, dass möglichst alle Teile nach einem Rückbau wieder eingebaut werden können. Die Wahl fiel schließlich auf hinterlüftete Trapezbleche aus Aluminium mit einem 30 Zentimeter dicken Dämpfpaket in zwei Lagen – 20 und zehn Zentimeter – aus Mineralwolle. Der ökologische Fußabdruck der für die Sanierung verwendeten Baumaterialien beträgt 2,05 Kilogramm pro Quadratmeter Nutzungsfläche. Anders als Holz, das bei einem Rückbau nur downgecycelt werden kann, schneiden die flexibel fügbaren Blechbauteile im Sinne der Kreislaufwirtschaft besser ab.

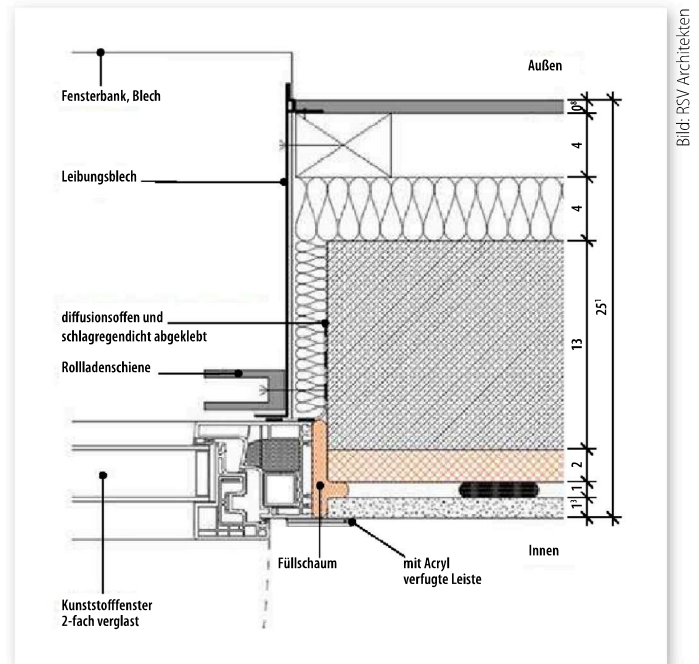
**6 Detail des Altfenster-Anchlusses: Die neuen Fenster wurden vor deren Demontage außenseitig vor die Betontragwand montiert.**

In einem ersten Schritt wurde die 1980 aufgebrachte hinterlüftete Fassade komplett entfernt und die ursprüngliche Sichtbetonkonstruktion freigelegt. Danach erfolgte der Austausch der Holz-Alu-Fenster, wobei die neuen Fenster auf die Rohbaufassade aufgesetzt wurden. Anschließend wurden die alten Fens-

ter ersetzt und in einem Zug eine vorgefertigte innere Laubungsbekleidung aufgebracht. Dieses Vorgehen reduzierte die Belästigung der Bewohner auf ein Mindestmaß. Im Zuge des Austauschs wurden alle Fenster mit elektrischen Rollläden ausgestattet, was aufgrund ihrer neuen Lage vor der Betonfassade unproblematisch möglich war. Die nutzerunabhängige Feuchteschutzlüftung erfolgt in Verbindung mit der Abluft der innenliegenden Bäder durch feuchtegesteuerte, in den Fensterahmen integrierte Abluftelemente.

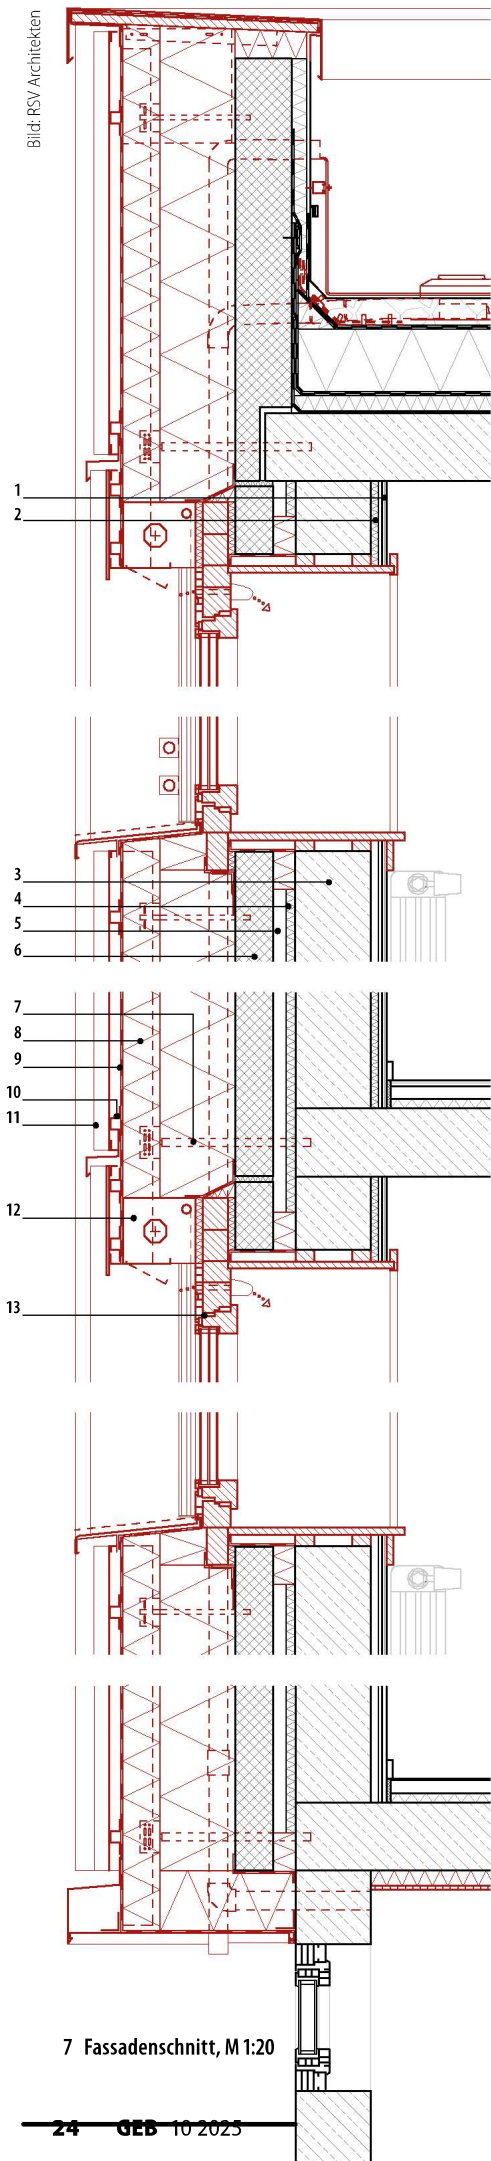
**Wandaufbau tragend (Stirnseite):**

- 1 Trockenputz 22,5 mm
- 2 Wärmedämmung 20 mm (Bestand)
- 3 Stahlbeton 200 mm (Bestand)
- 4 Wärmedämmung 25 mm (Bestand)
- 5 Hinterlüftung (Bestand)
- 6 Fertigteil Beton 100 mm (Bestand)
- 7 Wärmedämmung Mineralwolle WLG 032, nicht brennbar A1, 200 mm (Schöck Isolink 200 mm)
- 8 Wärmedämmung Mineralwolle WLG 032, nicht brennbar A1, 100 mm/Aufnahme Adapter mit Kasten T-Profil
- 9 Windsperre diffusionsoffen, Anschluss an bestehende Windsperre
- 10 Hutprofil Aluminium 30 mm
- 11 Trapezprofil Aluminium, 40-100, pulverbeschichtet

**bauphysikalische Kennwerte:****Wandaufbau tragend**
 $U_{\text{Bestand}} = 1,16 \text{ W/(m}^2\text{K)}$ 
 $U_{\text{neu, saniert}} = 0,1 \text{ W/(m}^2\text{K)}$ 
**Fenster**
 $U_{\text{Bestand}} = 1,6 \text{ W/(m}^2\text{K)}$ 
 $U_{\text{W, neu}} = 0,75 \text{ W/(m}^2\text{K)}$ 
 $U_g = 0,5 \text{ W/(m}^2\text{K)}$ 
 $TL = 74 \%$ 
 $g = 53 \%$

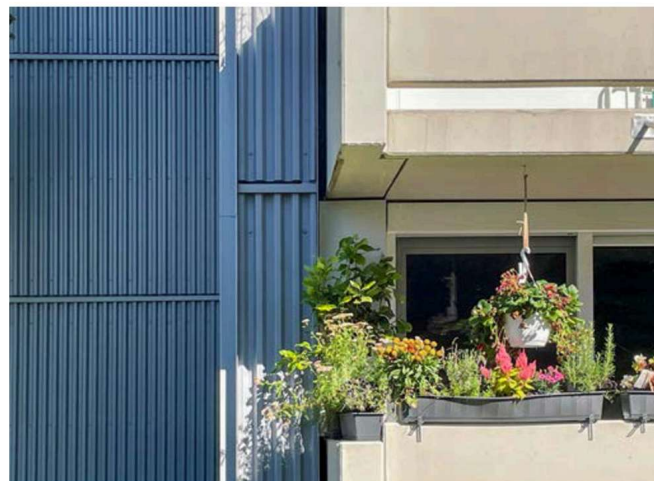
**8** Die präzise konstruktive Trennung von Fassade und Balkonen ermöglichte einen optimierten Bauablauf. So konnte der Austausch der Balkonfassaden unabhängig von der Sanierung der anderen Fassaden erfolgen.

Die präzise konstruktive Trennung von Balkonen und opaker Fassade erlaubte es, den Bauablauf zu optimieren, weil der Austausch der Balkonfassaden unabhängig von der Sanierung der anderen Fassaden erfolgen konnte. Die konsequente Umsetzung dieses Prinzips wirkte sich auch auf die Architektur der Gebäude nach der Sanierung aus.

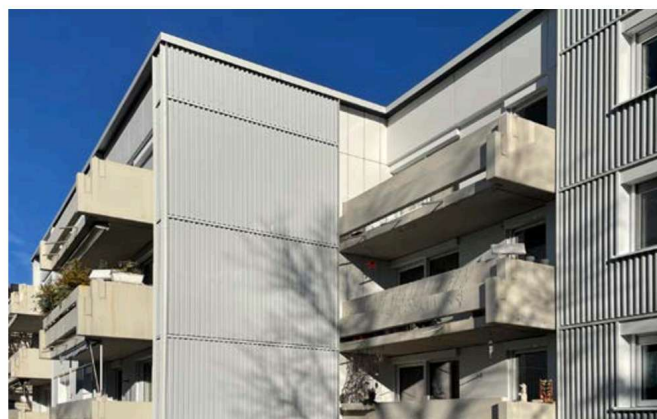
9 Sämtliche nicht tragenden Balkonelemente wurden ausgetauscht und durch neue Elemente mit einem  $U_w$ -Wert von 0,70 W/m<sup>2</sup>K ersetzt.

Sämtliche nicht tragenden Balkenelemente wurden ausgetauscht und durch neue Elemente mit einem  $U_w$ -Wert von 0,7 ( $W/m^2K$ ) ersetzt, um die Wärmebrücken des konstruktiv vorgegebenen Anschlusses an den Baukörper zu reduzieren. Erreicht wurde dieser Wert, indem die geschlossenen Brüstungen mit 40 Millimeter schlanken Vakuum-Isolations-Paneele versehen wurden.
